베란다 누수는 소리 없이 크는 문제다. 처음에는 창틀 하단 실리콘에 미세한 균열이 보이거나, 타일 줄눈이 조금 어둡게 젖어 보이는 정도로 시작한다. 시간이 지나면 베란다 바닥 하부 슬래브가 포화되고, 아래층 천장에 얼룩이 번지며 곰팡이 냄새가 올라온다. 수리 범위가 커질수록 비용과 마찰도 커진다. 빠르고 정확한 누수탐지가 중요하다라는 말을 현장에서 반복해서 하게 되는 이유다.

이 글은 베란다에서 물길이 어떻게 움직이는지 이해하고, 실리콘 조인트와 방수층을 중심으로 어디부터 어떻게 점검할지, 어떤 방식으로 확인해야 오진을 줄일 수 있는지, 결국 누수공사를 어디까지 해야 하는지 판단하는 데 도움을 주기 위해 썼다. 전문 장비가 없어도 할 수 있는 검증법부터, 장비를 사용할 때 생기는 착시와 오해까지, 실제 사례에서 배운 것들을 중심으로 풀어 본다.

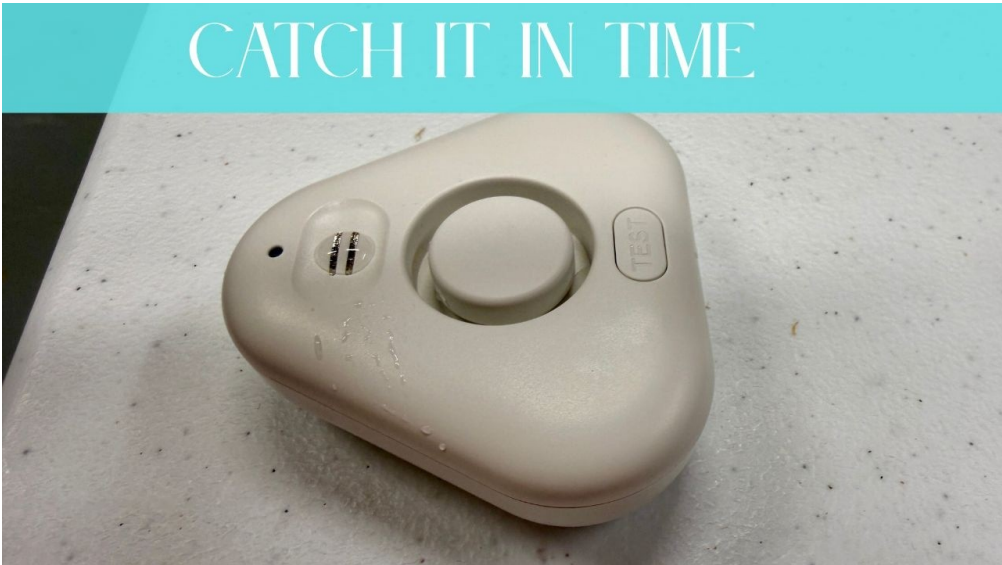
방수층 이상을 직접 확인하려면 해체가 필요하지만, 해체 전 단서를 모을 수 있다. 비가 내린 다음날, 베란다 바닥의 수분 얼룩이 하루가 지나도 사라지지 않으면 방수층의 흡수, 자연배수가 의심된다. 습도계를 바닥 가까이 두고 기록하면 더 객관적이다. 같은 날 같은 시간, 창가에서 30 cm, 1 m, 배수구 근처 세 포인트에서 상대습도와 바닥 표면온도를 비교하면 물의 이동 경향이 드러난다. 배수구에서 멀어질수록 수분이 남는다면 경사 문제 가능성이 크고, 특정 타일만 유독 냉점이 되면 그 아래 공극이나 들뜸을 의심한다.
